志光能源股份有限公司  
臺南市七股區三股子段及三和段太陽光電發電  
系統工程暨  
臺南七股區 23.3 百萬瓦 (MW) 儲能系統結合太  
陽光電發電設備系統

2023 年度環境與社會影響查驗報告

台灣德國萊因技術監護顧問股份有限公司  
TÜV Rheinland Taiwan Ltd.

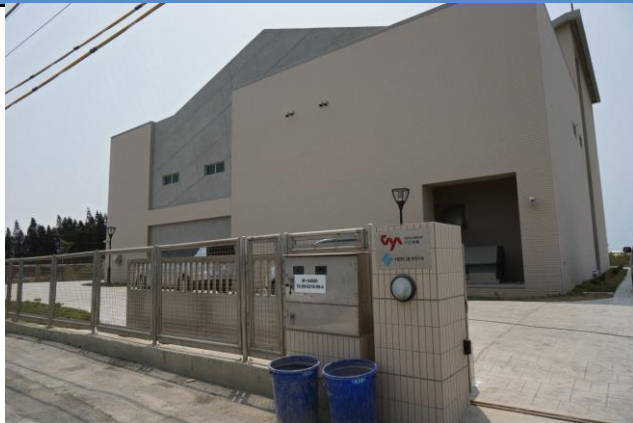
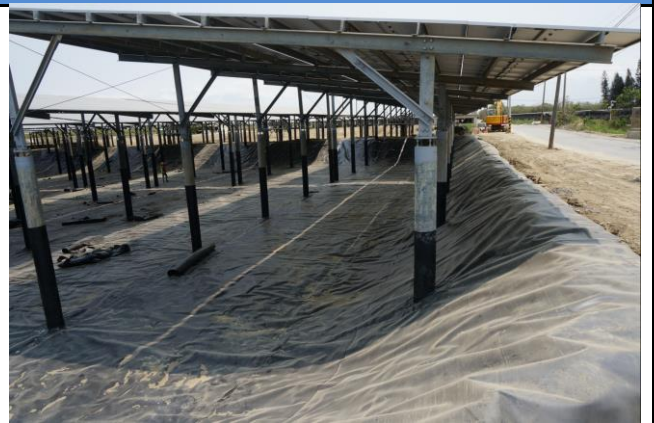
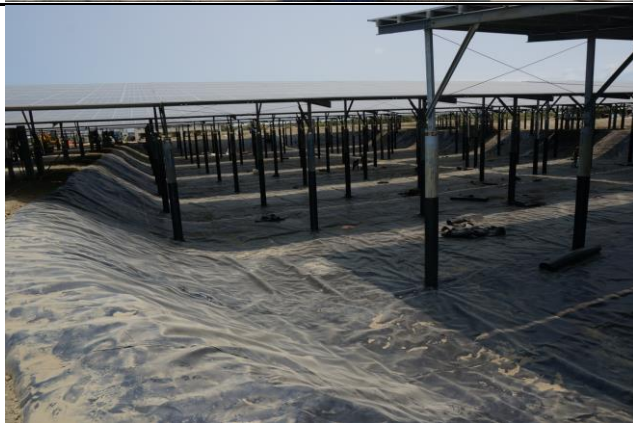
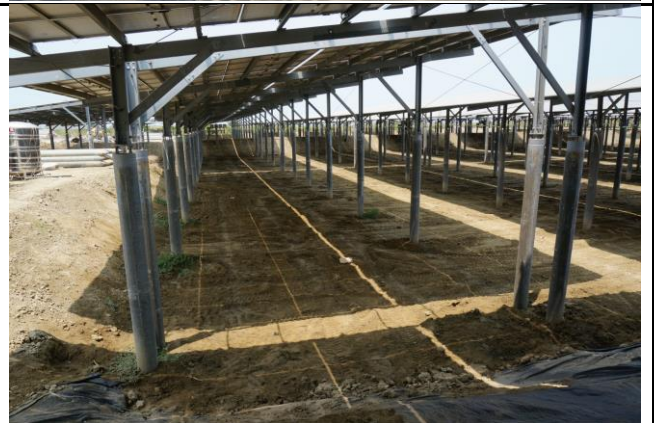
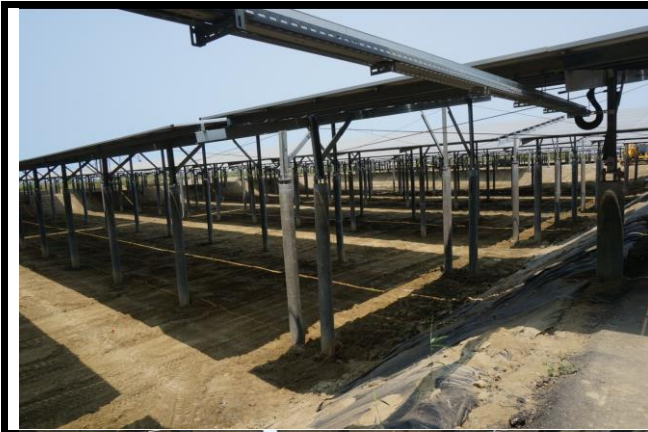
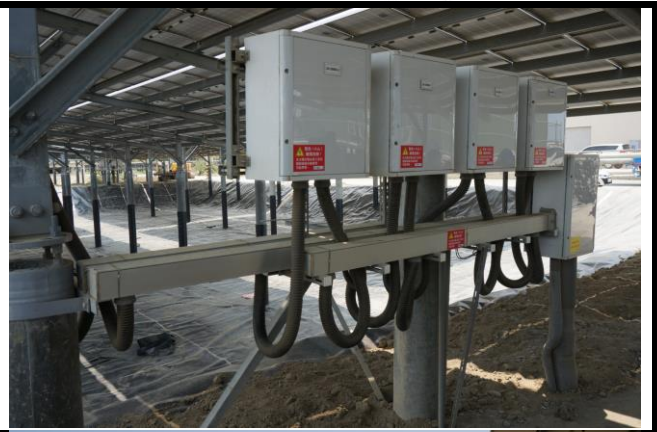
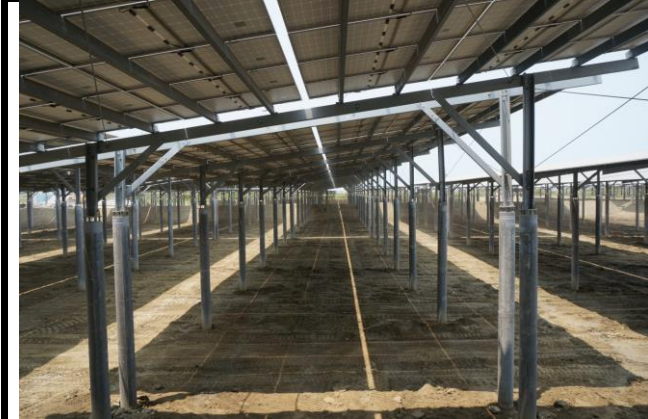
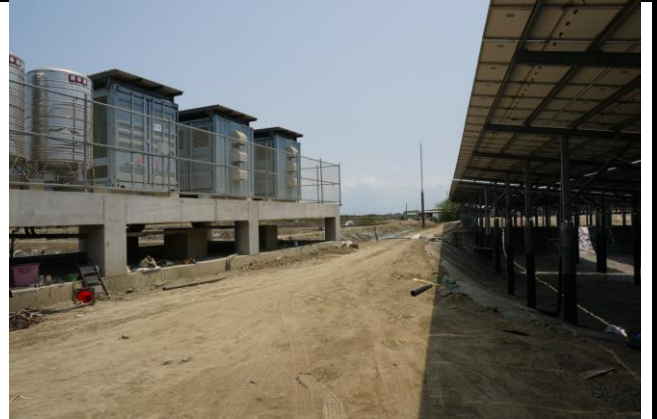
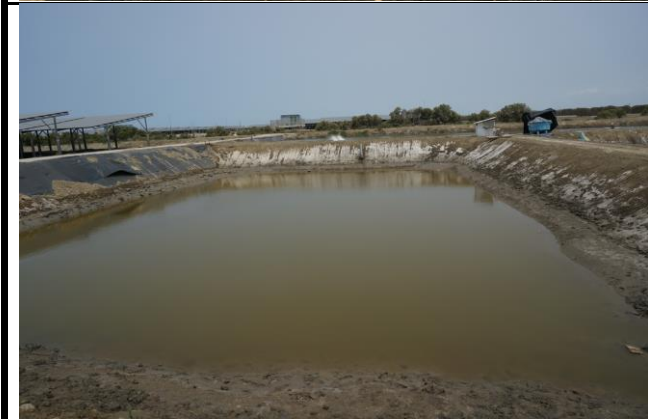
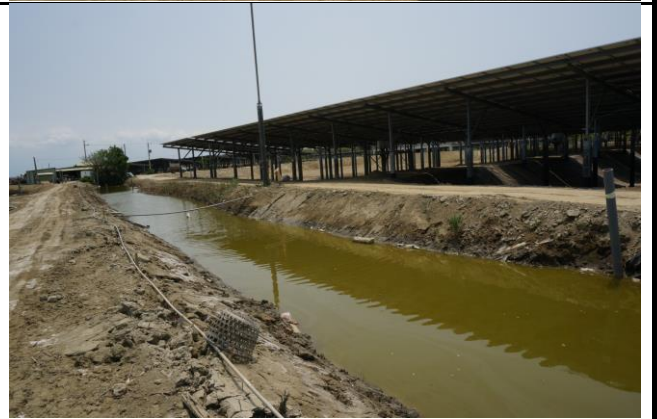
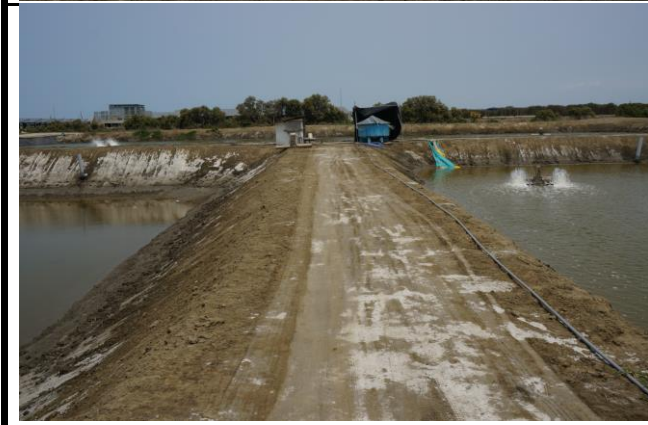
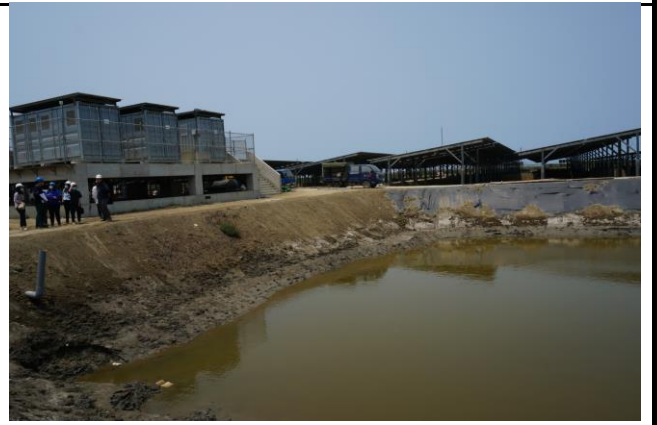
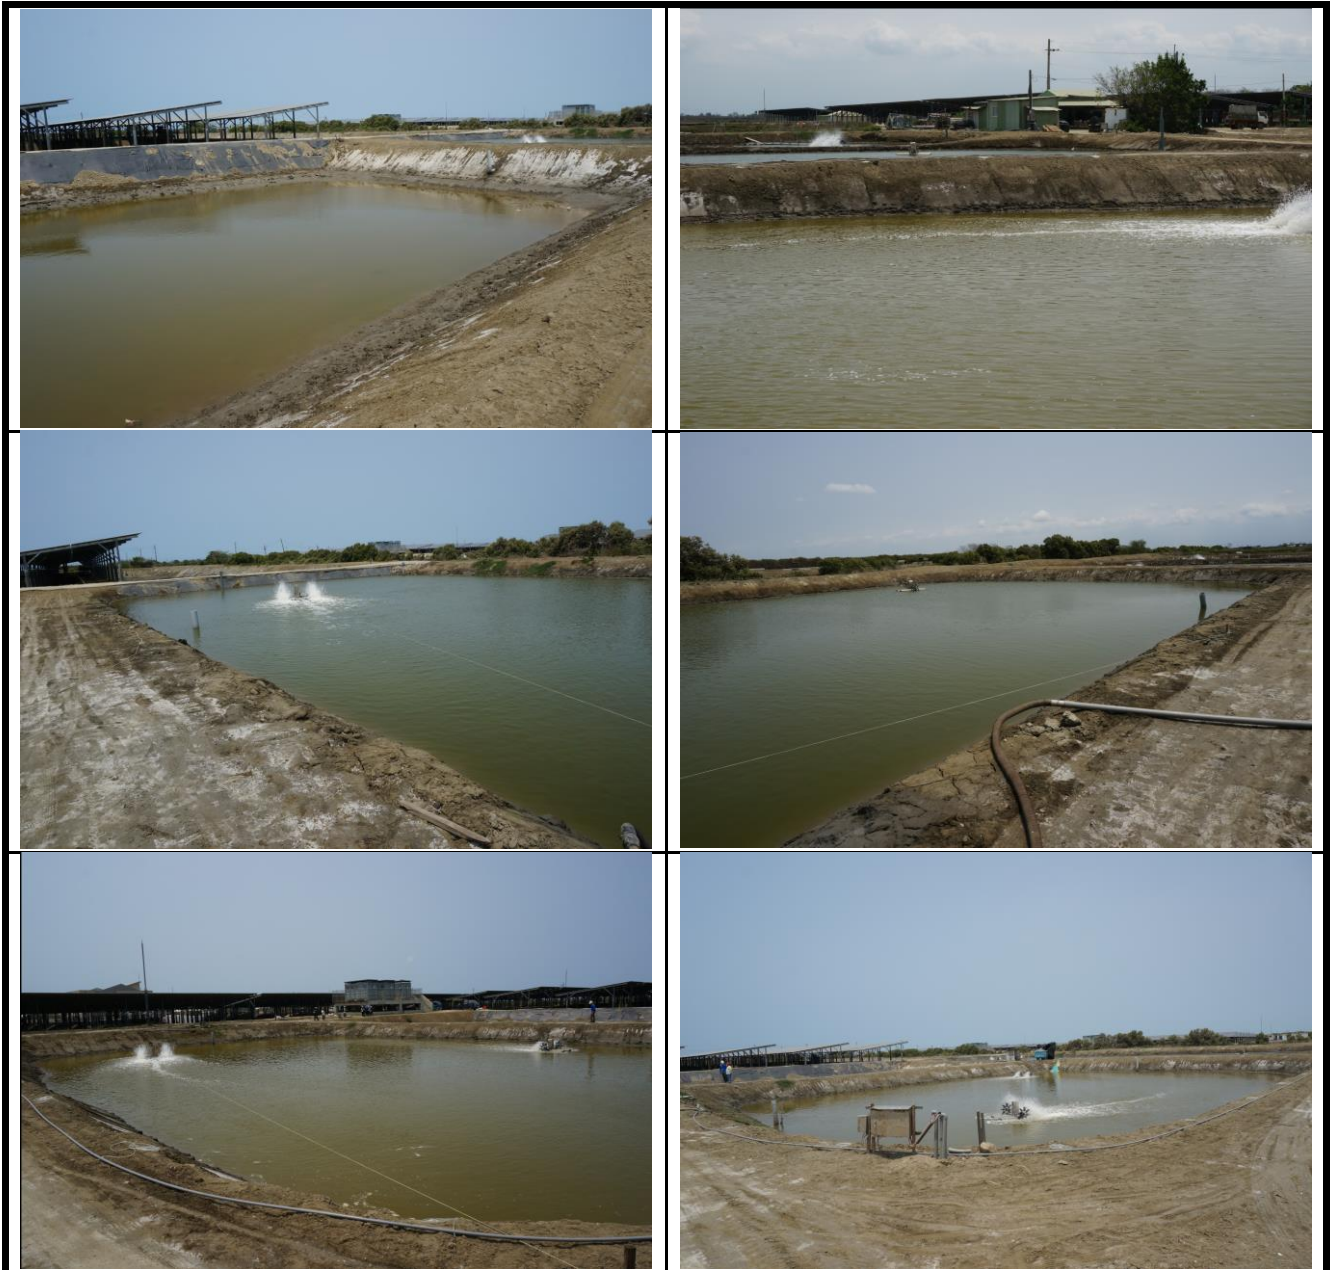
##### 廠區內環境

- 112 年 4 月 19 日現場勘查，廠區基地現況如下圖所示：
- 本案已完成太陽光電發電系統/設施安裝。
- 光電設施之結構完整，現勘當下，無發現結構受損狀況。
- 已進行魚塢整地。部分魚塢已蓄水準備進行養殖作業。
- 魚塢已有 7 位養殖者進行承租。

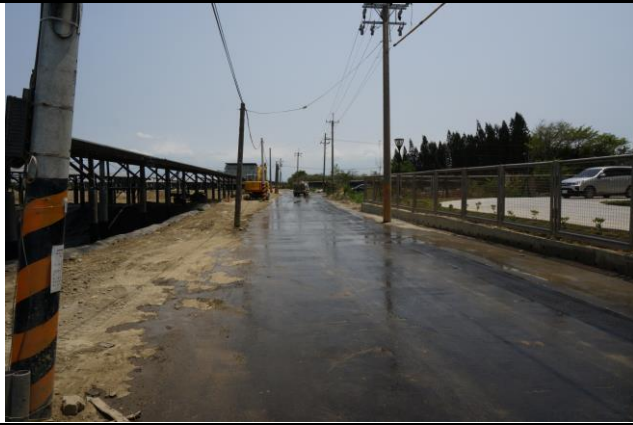
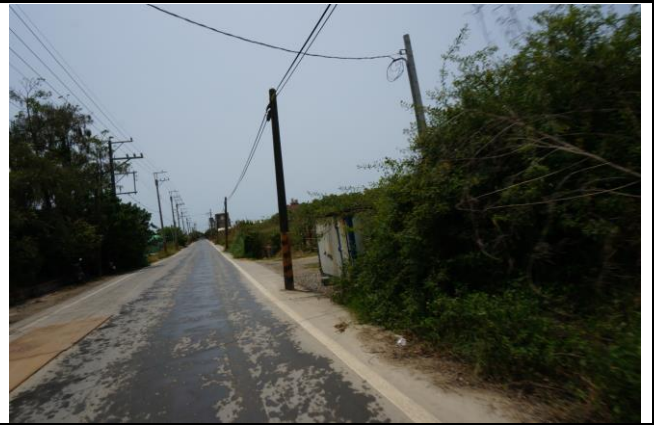
### 廠區外圍道路平整

- 施工區外道路平整，並定時安排灑水車抑制揚塵。
- 施工道路恢復原狀，以不影響漁民運輸作業。

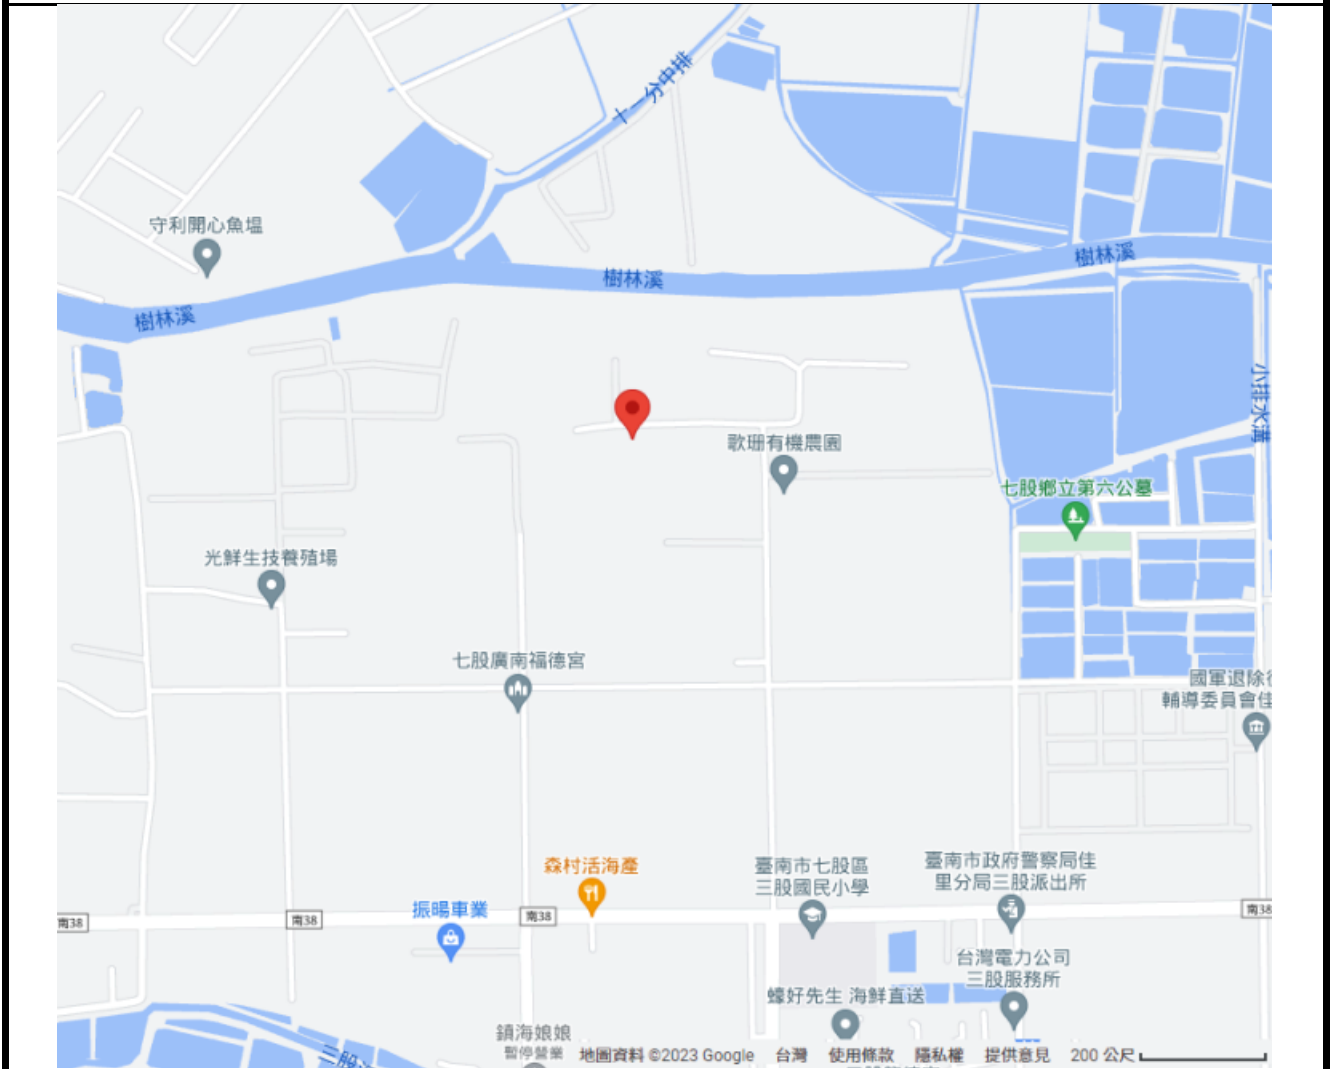
圖 2 此專案平面配置圖

- 本專案地點位於台灣台南市七股區，預定設置裝置容量為 23.3 百萬瓦 ( MW ) 儲能系統結合太陽光電發電設備系統。儲能設施基地位於志光能源臺南市七股區三股子段及三和段太陽光電發電系統工程之自建 161kV 昇壓站西側，基地總面積約為 2441 平方公尺。其中志光能源太陽光電發電設備結合至此系統之裝置容量為 34.765 百萬瓦 ( MWp ) 。
- 本專案中，志光能源股份有限公司為此專案的電業公司，負責專案經營；大亞綠能科技股份有限公司為此專案的贊助方；協同能源科技股份有限公司為此專案儲能系統的工程總承包；聚恆科技股份有限公司為儲能設備場域的土木工程承攬商。
- 專案內容主要工程包含電池儲能系統、電力轉換系統、變壓器的設置、及電力連接至昇壓站之配電工程。儲能系統輸出之 22.8kV 電力會經由既有志光能源太陽光電發電系統的昇壓站升至超高壓 161kV 後，引接一回線連接至七股開閉所與電網併聯。
- 本專案已於 2022-11-09 取得用經濟部能源局同意設置 23.3 百萬瓦 ( MW ) 標稱有效功率儲能系統。

- 鄰近主要排水水路為基地北邊約 200 公尺的樹林溪，七股溪出海口為著名景點七股潟湖，距本基地中心西方約 3 公里。
- 此專案基地可經由台 61 線十份交流道，接 173 甲線道往北，經七股溪防汛道路往東直走即可抵達。本案場亦可利用台 17 線轉南 38 線抵達。德國萊因認為周邊道路至基地附近的運輸基本上順暢沒有重大疑慮。
- 此專案基地聯外道路約 5 公尺寬道路，基地緊鄰昇壓站，周圍以鐵網圍籬與道路作隔絕，未來該基地的出入口與昇壓站共用，並已設置工程門禁管制。

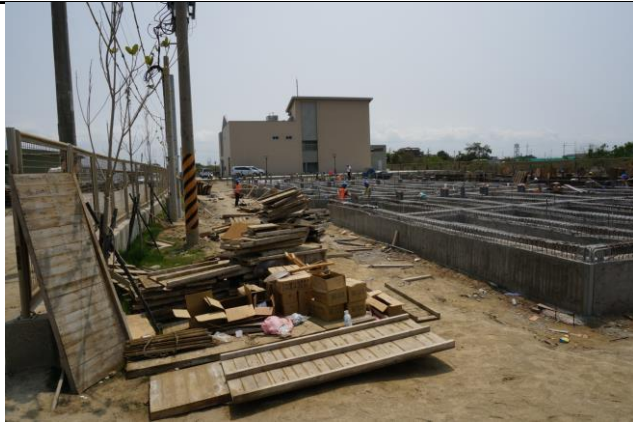
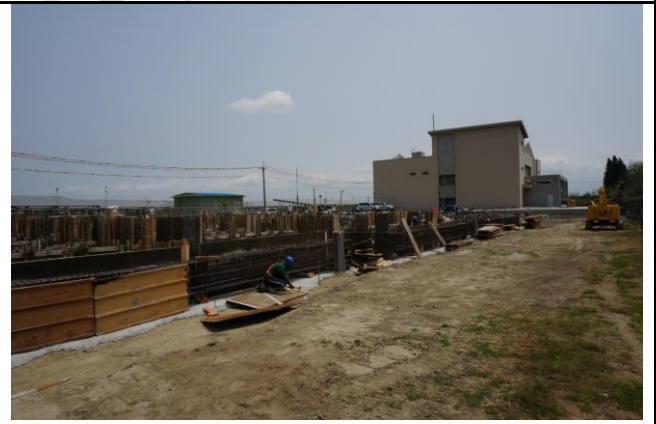
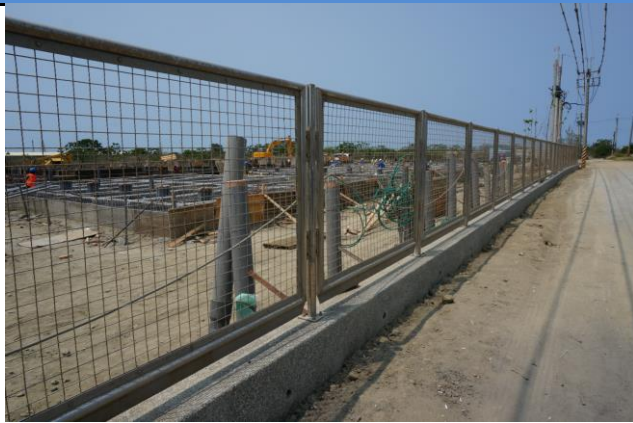
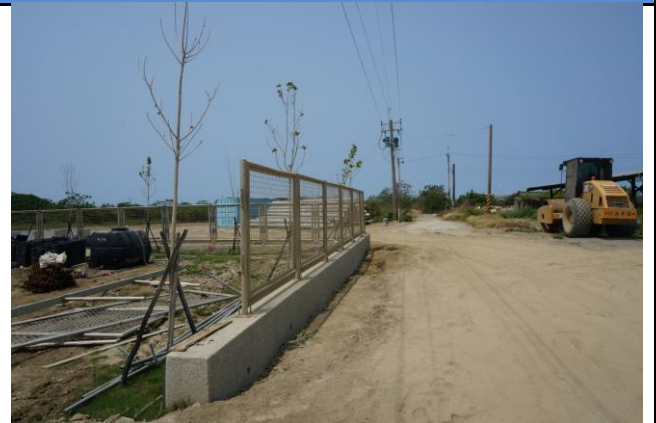
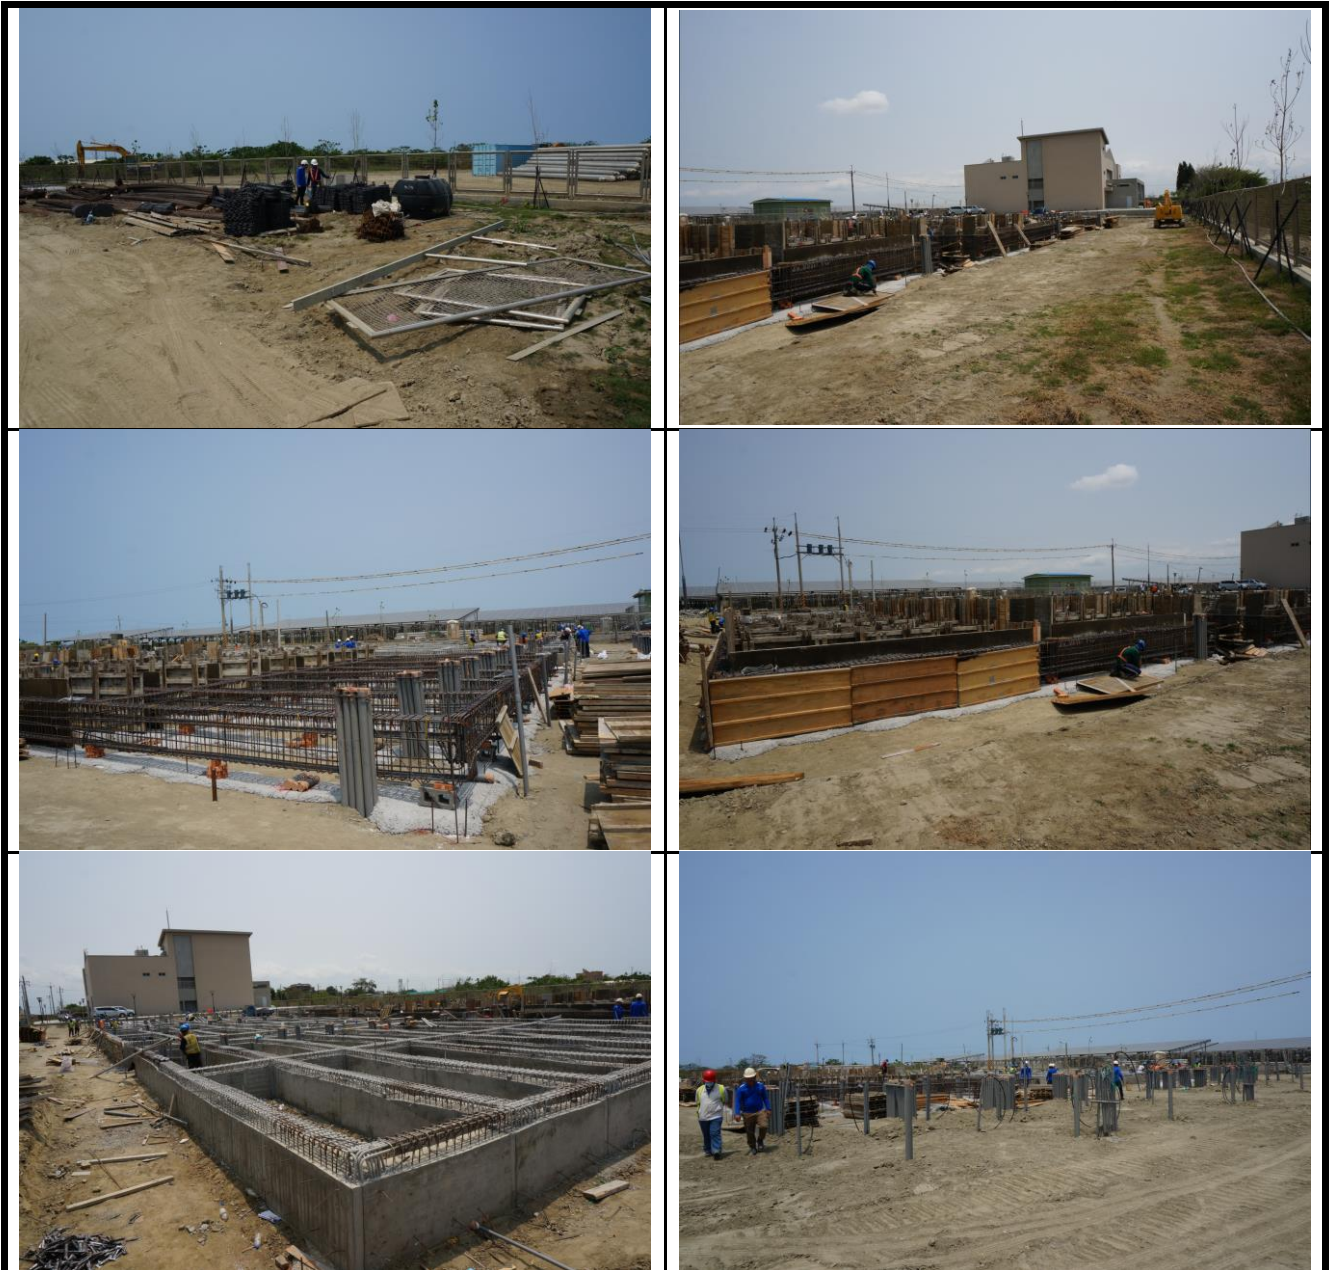
### 廠區內環境

■112年4月19日現場勘查，廠區基地現況如下圖所示：

- 案場以鐵網圍籬與道路隔離，可避免對鄰近人員之傷害。
- 施工範圍位於鐵網圍籬內，施工過程對鄰近人員影響輕微。
- 物料進出過程，有現場施工人員管制，對鄰近人員影響輕微。
- 場內現階段進行土建工程，有土壤擾動之揚塵，會依現場情況進行灑水。現階段無鄰近人員對於揚塵表達意見。

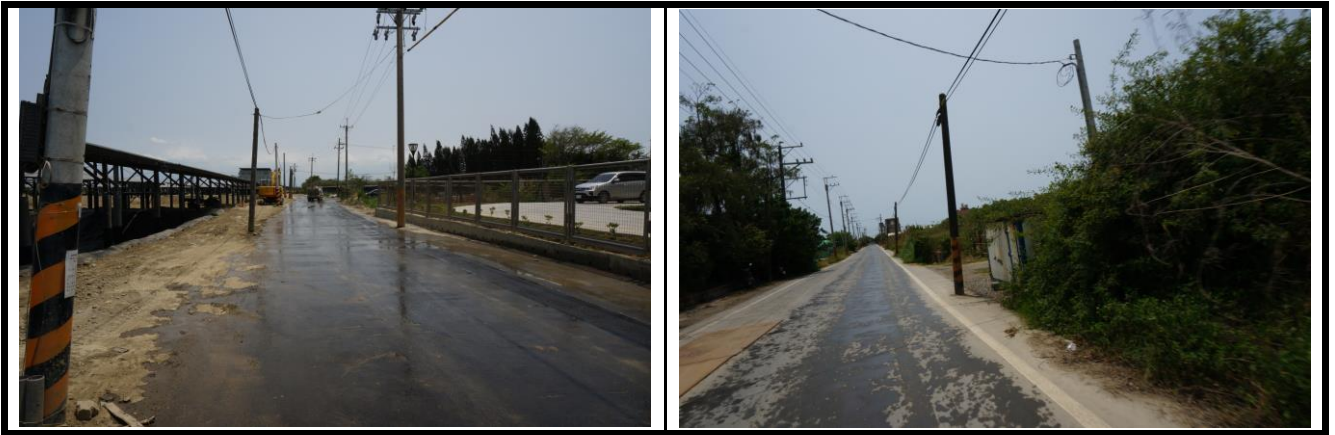
廠區外圍道路平整

■ 施工區外道路平整，並定時安排灑水車抑制揚塵。

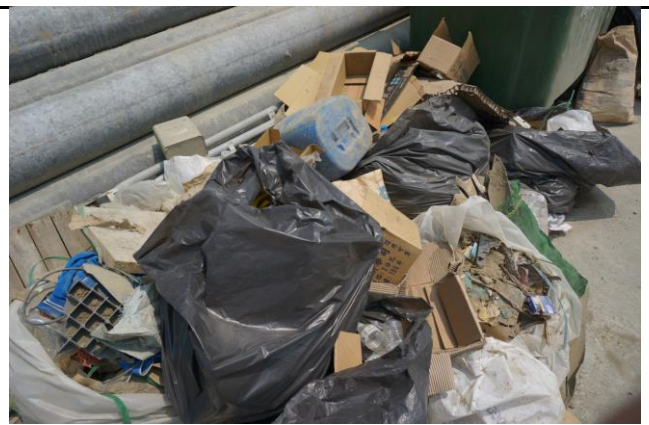
■112 年 4 月 19 日現場勘查，廠區內廢棄物均妥善清理：

-土建施工之廢棄物主要為木棧板，塑膠包材，紙箱，金屬件，生活垃圾等，未見有毒化學類廢棄物。
