志光能源股份有限公司  
臺南市七股區三股子段及三和段太陽光電發電  
系統工程暨  
臺南市七股區 23.3 百萬瓦（MW）儲能系統結合  
太陽光電發電設備系統

**2026 年度環境與社會影響查驗報告**

台灣德國萊因技術監護顧問股份有限公司  
TÜV Rheinland Taiwan Ltd.

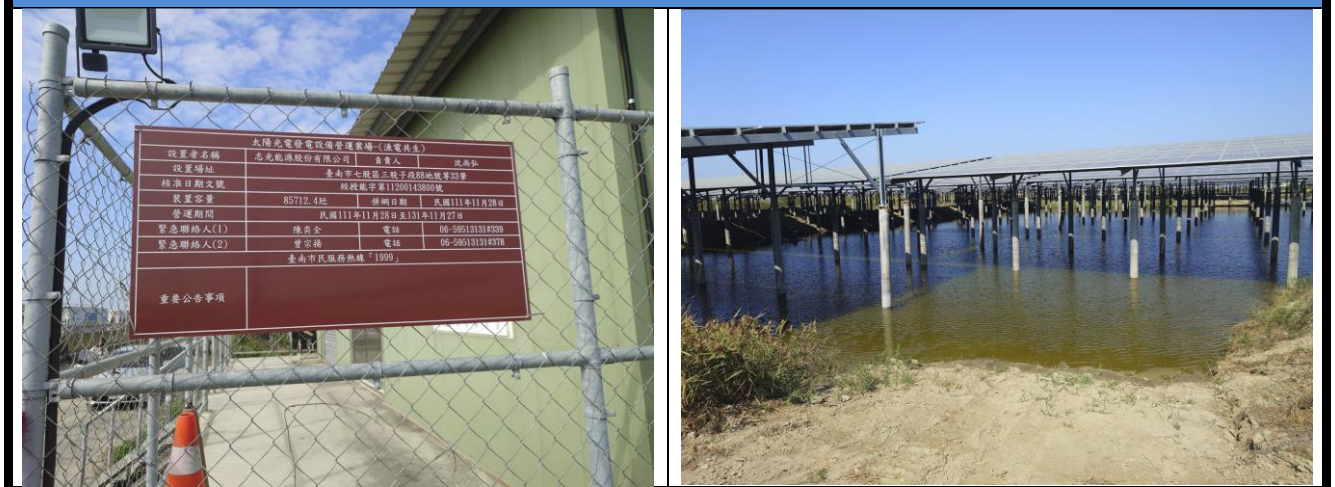
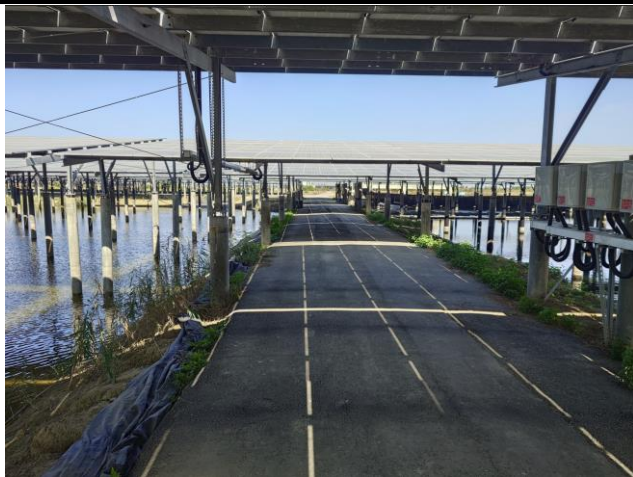
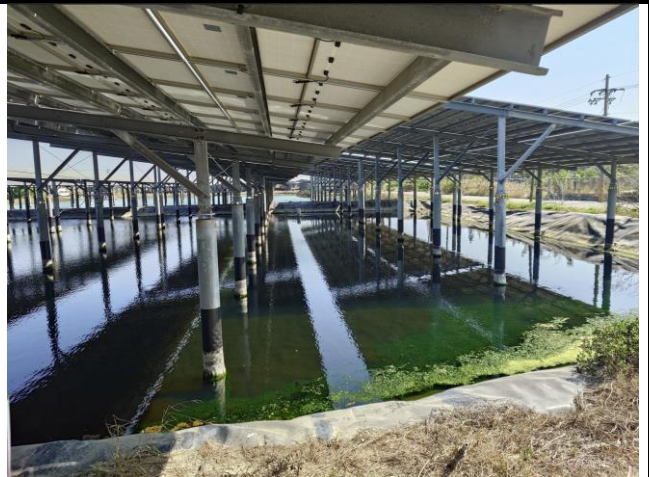
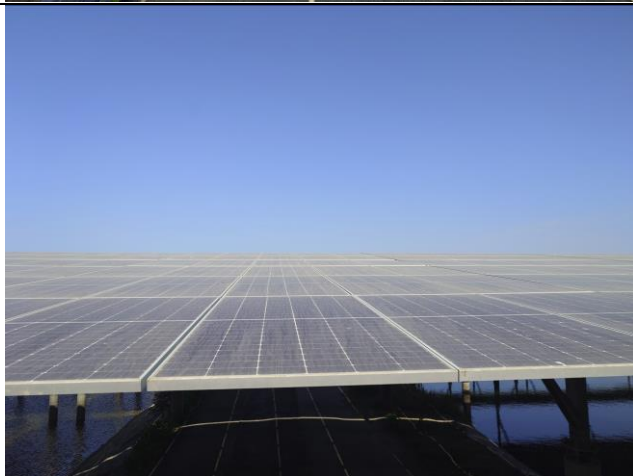
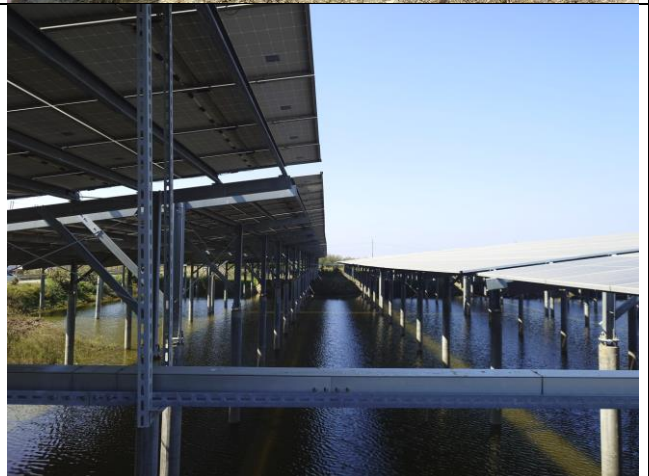
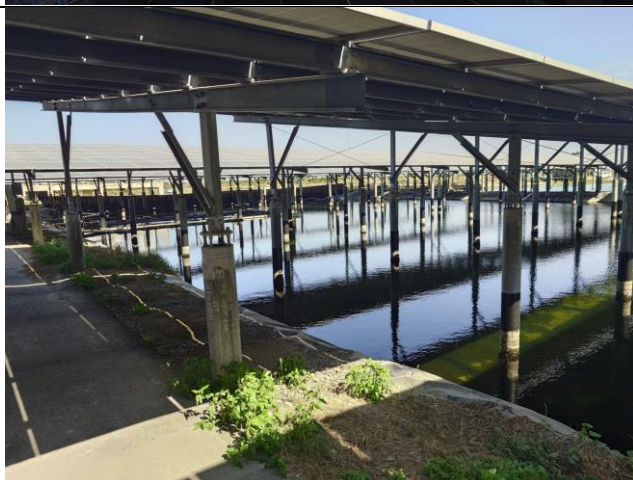
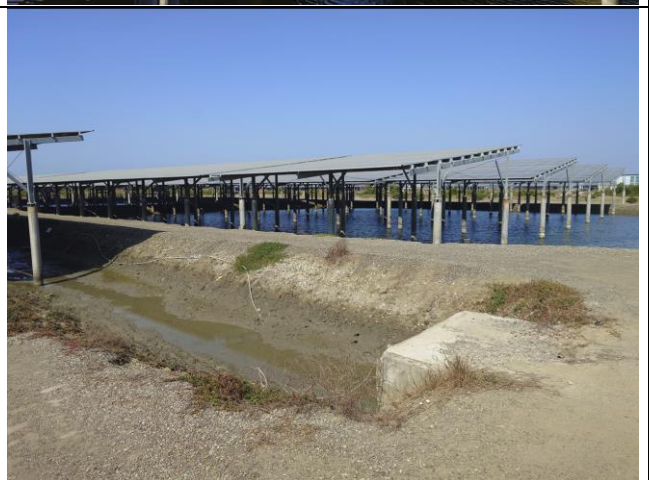
##### 場區內環境:A 區

■115 年 1 月 29 日現場勘查，場區基地現況如下圖所示:

- 已完成太陽光電發電系統/設施安裝。
- 與 114 年 2 月 10 日現勘比對，地形地貌無變化。
- 現場無發現堆置廢棄物，無發現水質污染情形。

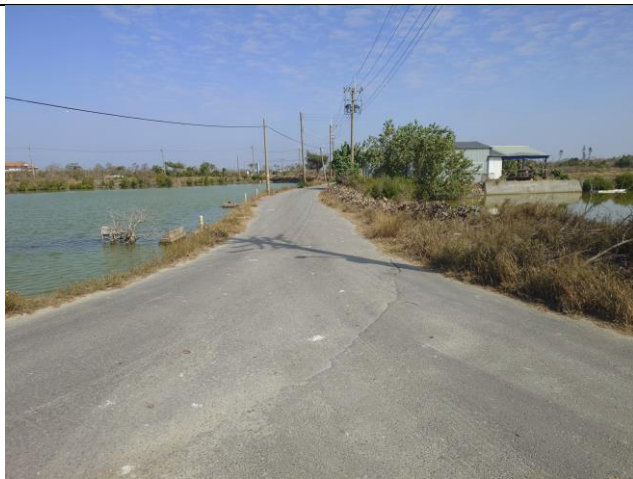
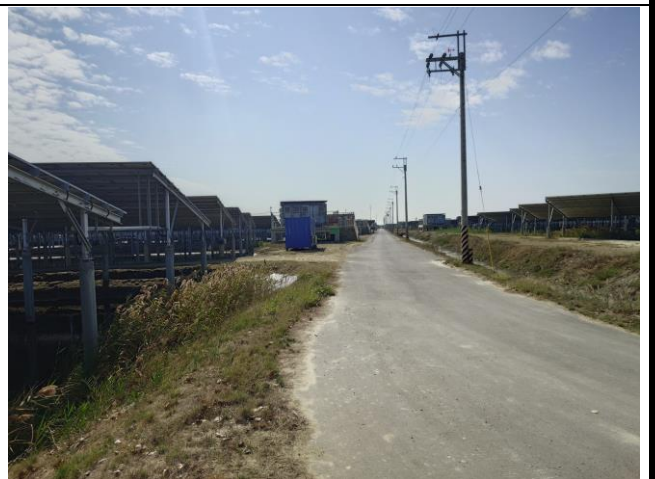
### 場區外圍道路平整

■場區外道路維護平整，不影響漁民運輸作業。

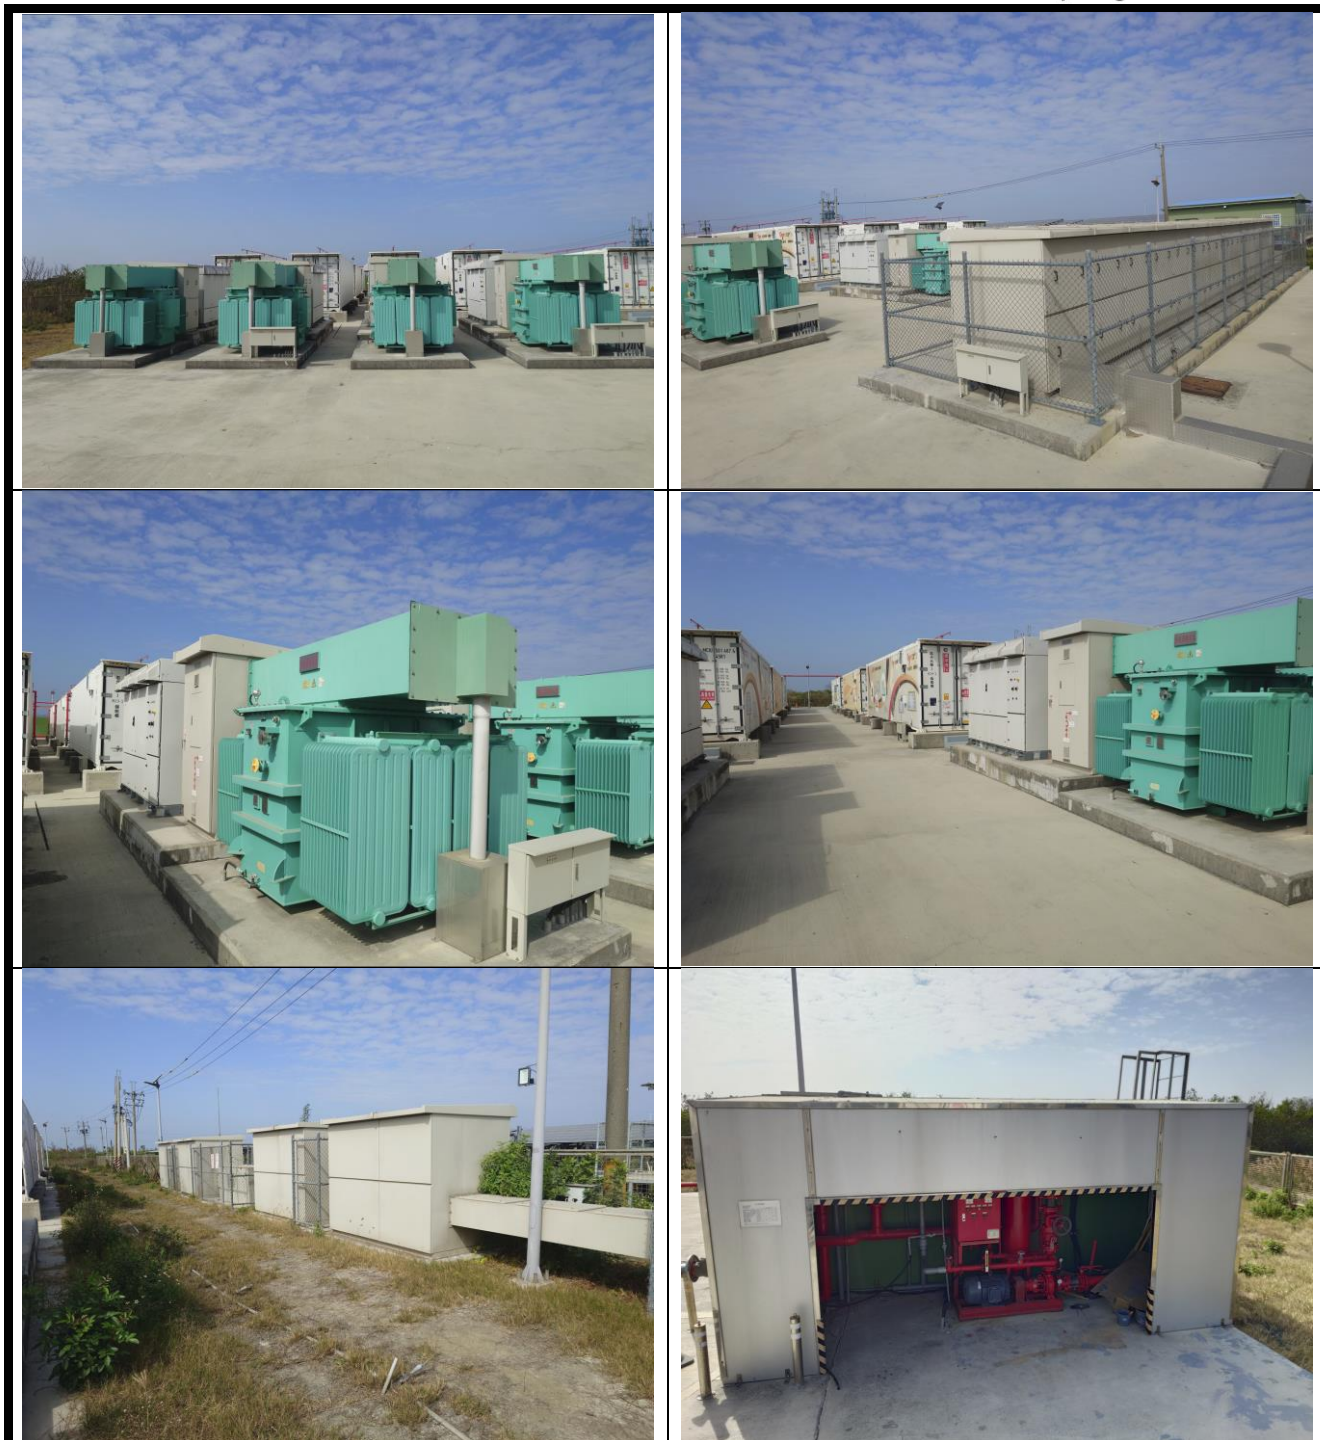
場區內環境

-儲能設施運作中。

-專案基地聯外道路約 5 公尺寬道路，基地緊鄰昇壓站，周圍以鐵網圍籬與道路作隔絕，基地的出入口與昇壓站共用，並已設置工程門禁管制，可避免對鄰近人員之傷害。

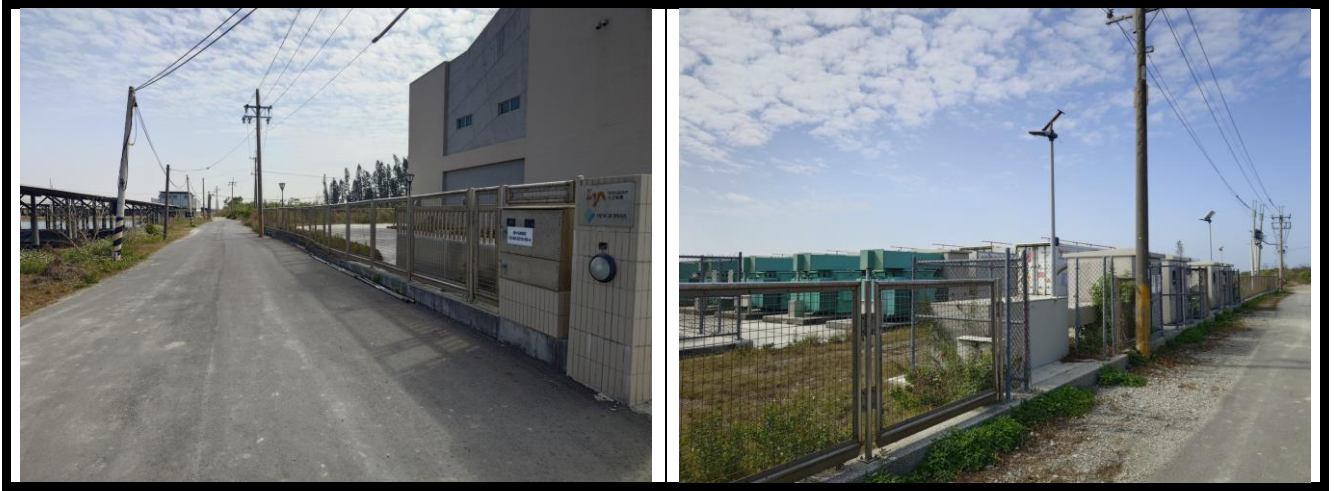
場區外圍道路平整

■場區外道路維護平整，不影響漁民運輸作業。

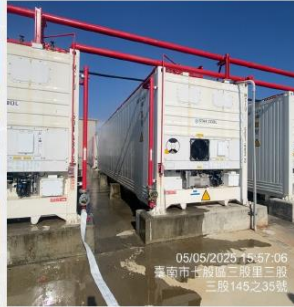
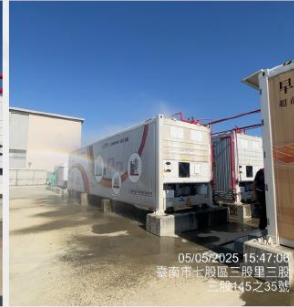
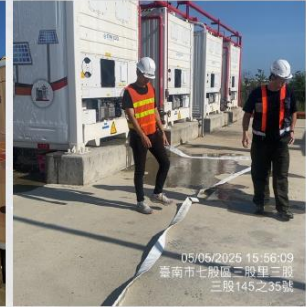
## 2025/5/5 櫃外撒水系統操作紀錄

櫃外撒水系統的操作與維護要點：

系統透過感知撒水頭（感熱部）或火警探測器連動。  
當感應到火災熱度或煙霧時，系統會自動開啟「一齊開放閥」並啟動加壓送水幫浦，對指定區域進行撒水。

手動開關：在每個放水區域設有手動啟動開關（高度約 0.8 至 1.5 公尺），直接按下後可強制開啟一齊開放閥及送水裝置。  
閥體操作：若電子連動失效，可手動操作一齊開放閥上的旁通閥或手動扳手來開啟水源。

■ 一齊開放閥：控制放水區域的核心門戶。檢查時需確認電磁閥端子無鬆動，且手動操作後能確實開放放水。

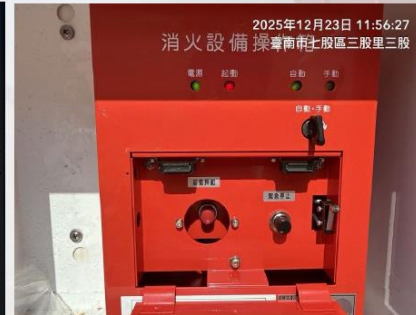
## 2025/12/23 櫃內NDC\_FK-5-1-12自動滅火設備系統操作紀錄

NDC（能美防災）所生產的FK-5-1-12（Novec 1230）自動滅火設備屬於潔淨氣體滅火系統，主要應用於電腦機房、電信交換室等精密設備場所。其操作分為自動、手動及緊急手動三種模式。

雙迴路偵測：系統通常配置兩組獨立的偵測器（如 A、B 迴路）。  
預警觸發：當單一迴路（A 或 B）動作時，控制盤發出火災預報警聲，但不會釋放藥劑。

確認釋放：當兩組迴路同時動作時，系統進入倒數計時（通常為 20~30 秒），此時語音廣播會啟動提醒人員撤離。倒數結束後，電磁啟動器擊發，開啟儲存容器並噴放氣體。
