心忠電業股份有限公司  
心忠學甲第一型太陽光電發電廠暨  
心忠能源-儲能系統結合太陽光電發電設備

**赤道原則**  
**THE EQUATOR PRINCIPLES**  
**JULY 2020**

**2026 年度環境與社會影響查驗報告**

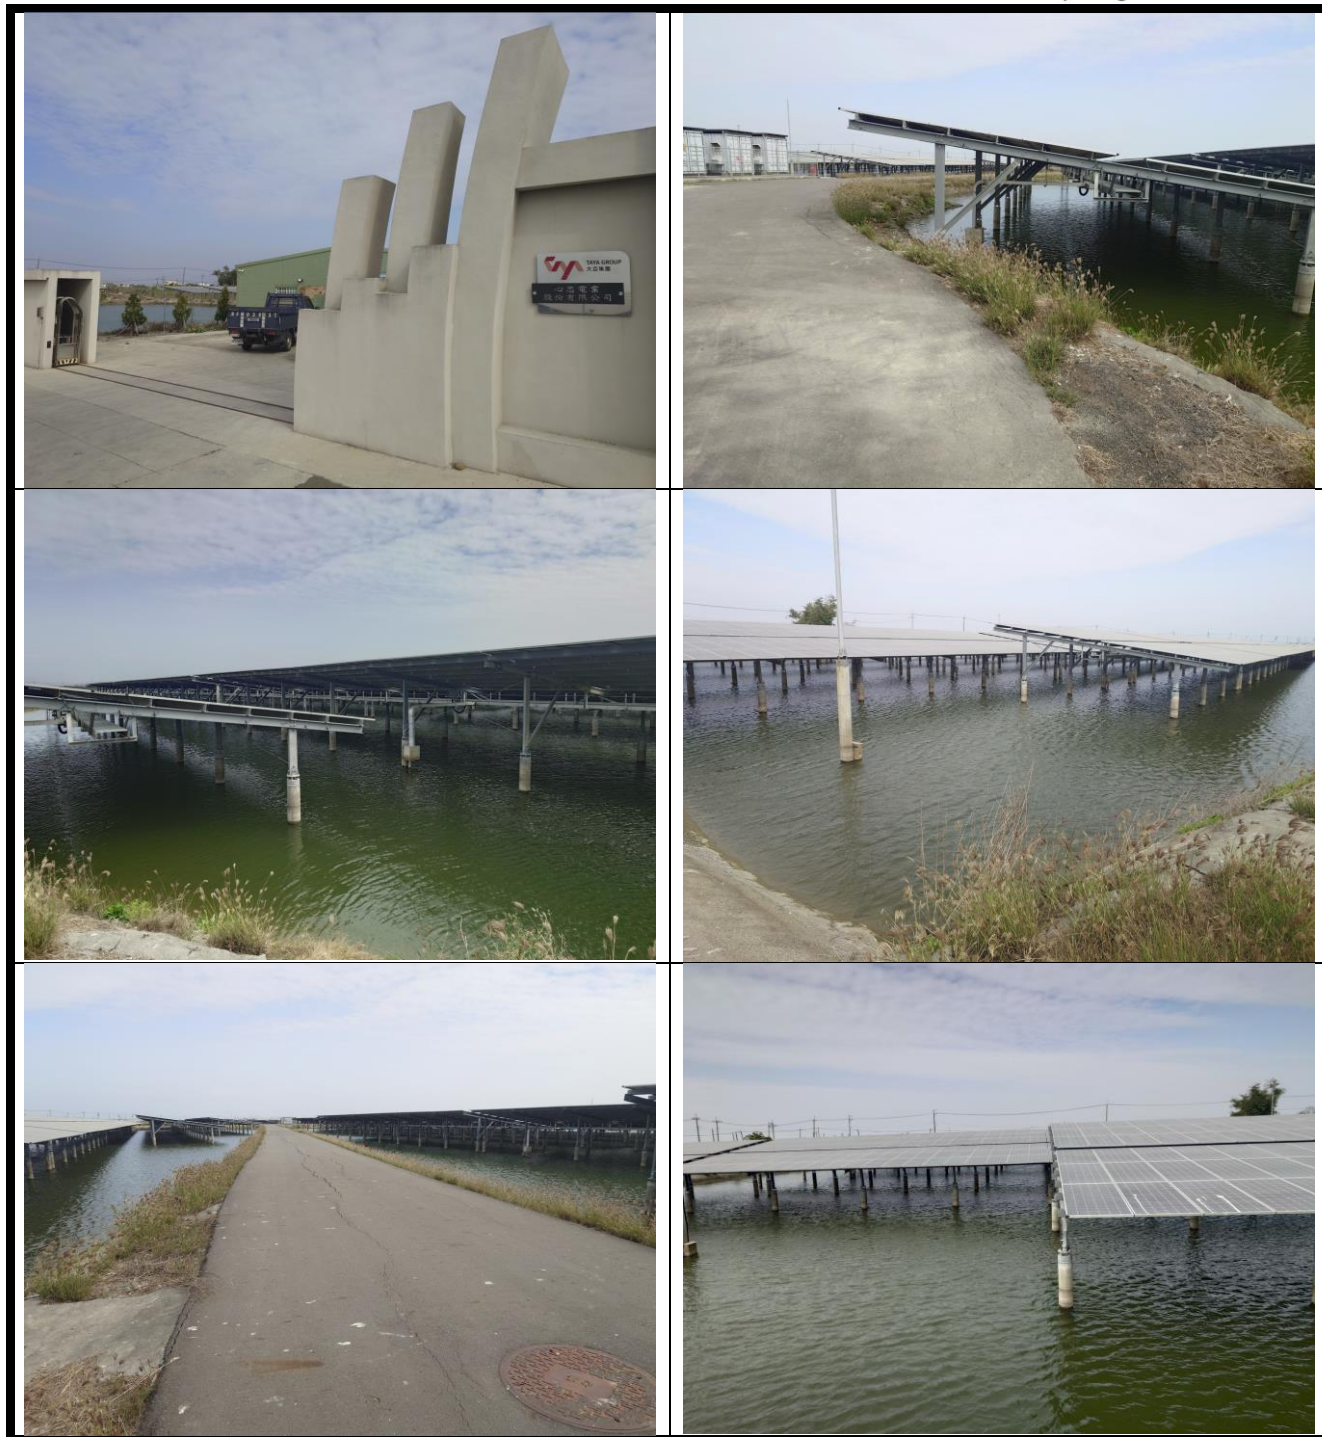
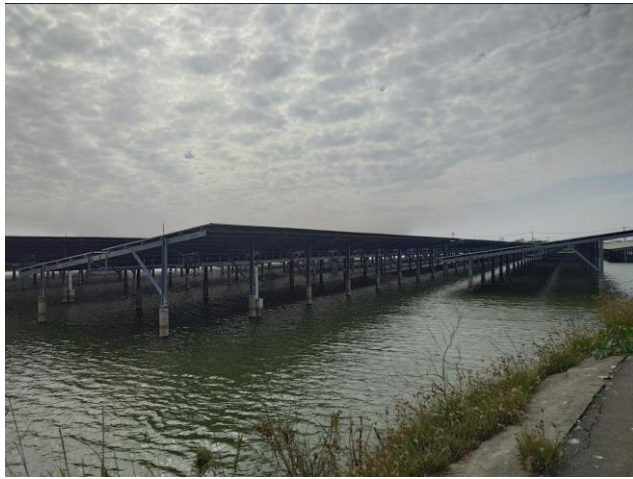
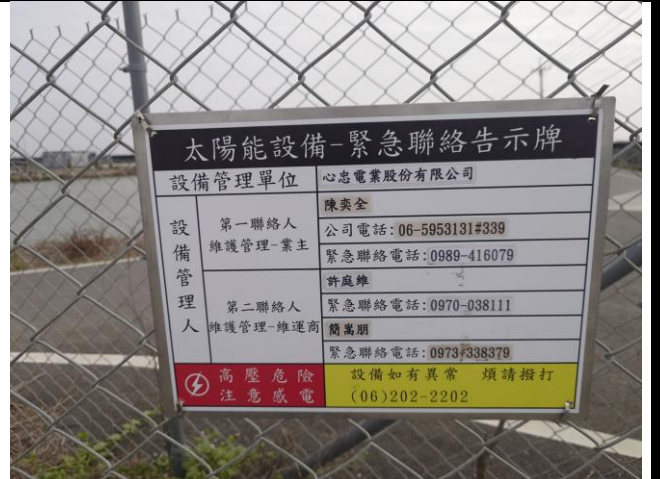
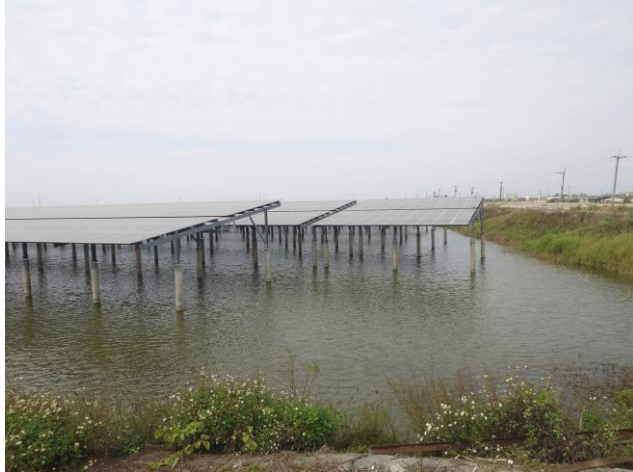
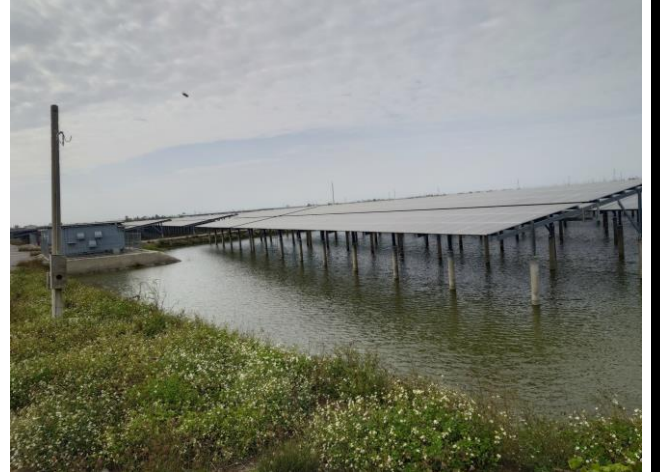
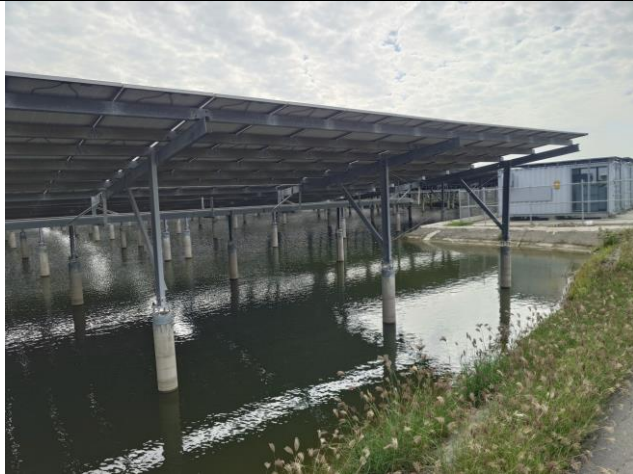
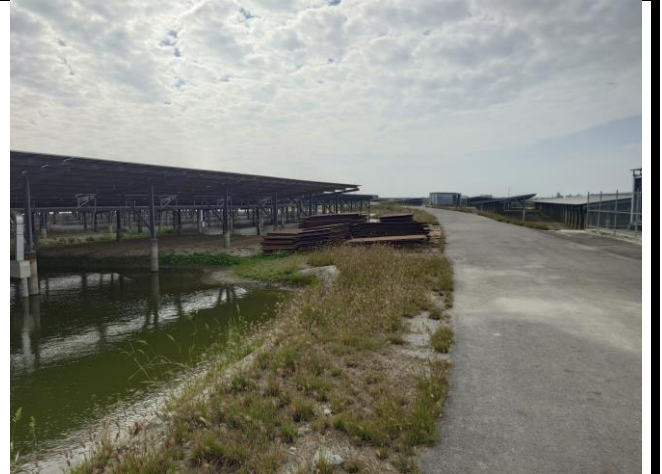
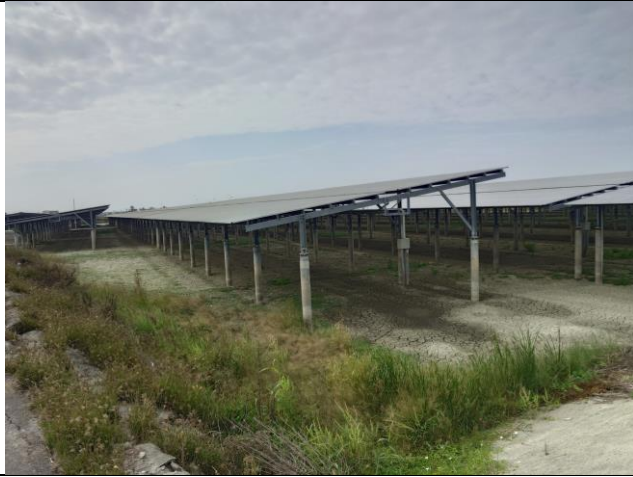
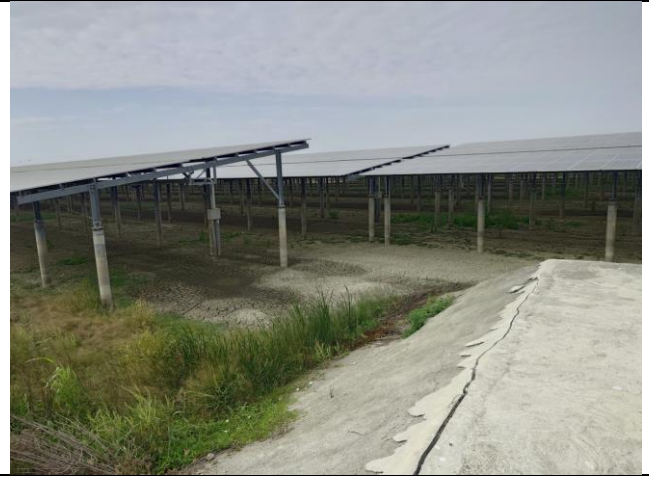
#### 廠區內環境

- 廠區內魚塭池體做為蓄洪池功能，現場稽核當天，廠區內池體內均為蓄水狀態，但未見改變原區域排水之集水區，抑或妨礙原有水路之集、排水功能或阻礙其上游地區之地表逕流通過等情形。
- 最近一年無淹水紀錄。
- 廠區內植被，作業通路範圍內進行除草等清理作業，其餘範圍保持自然生長，現場亦見到鳥類棲息，有利於原始生態環境之保持。
- 廠區外圍道路非業主管轄範圍，但業主協助進行清除道路雜草，道路維護良好。
- 相較於 114 年 2 月 10 日現場勘查，無重大變化。

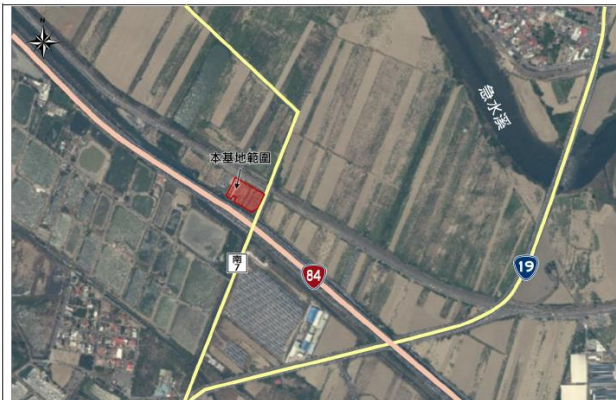
圖 4-1 本基地位置示意圖

- 本案於中華民國 114 年 5 月 13 日經濟部 公告「太陽光電發電設備結合儲能系統第一期競標容量分配」，由心忠電業股份有限公司得標獲核配之儲能系統容量為 7.98 百萬瓦 ( MW )。
- 本案位於學甲區宅子港段 163-611、163-826 地號升壓站東側，儲能設施基地位於臺南市學甲區宅子港段 163-603、63-605、163-607、163-609 地號等 4 筆土地，用地類別為一般農業區農牧用地主要為旱田(主要為短期農作、休耕)。用地面積 5,221 m<sup>2</sup>，土地權屬為私人。
- 本案已取得土地所有權人之土地所有權使用同意書。
- 本基地範圍之其北側臨急水溪約 6 公尺路寬之堤防防汛道路，主要聯絡道路為基地東側區道南 7 線(路寬約 6M)，並以區道南 7 線為聯絡道路銜接省道台 19 線與台 84 線快速公路聯外

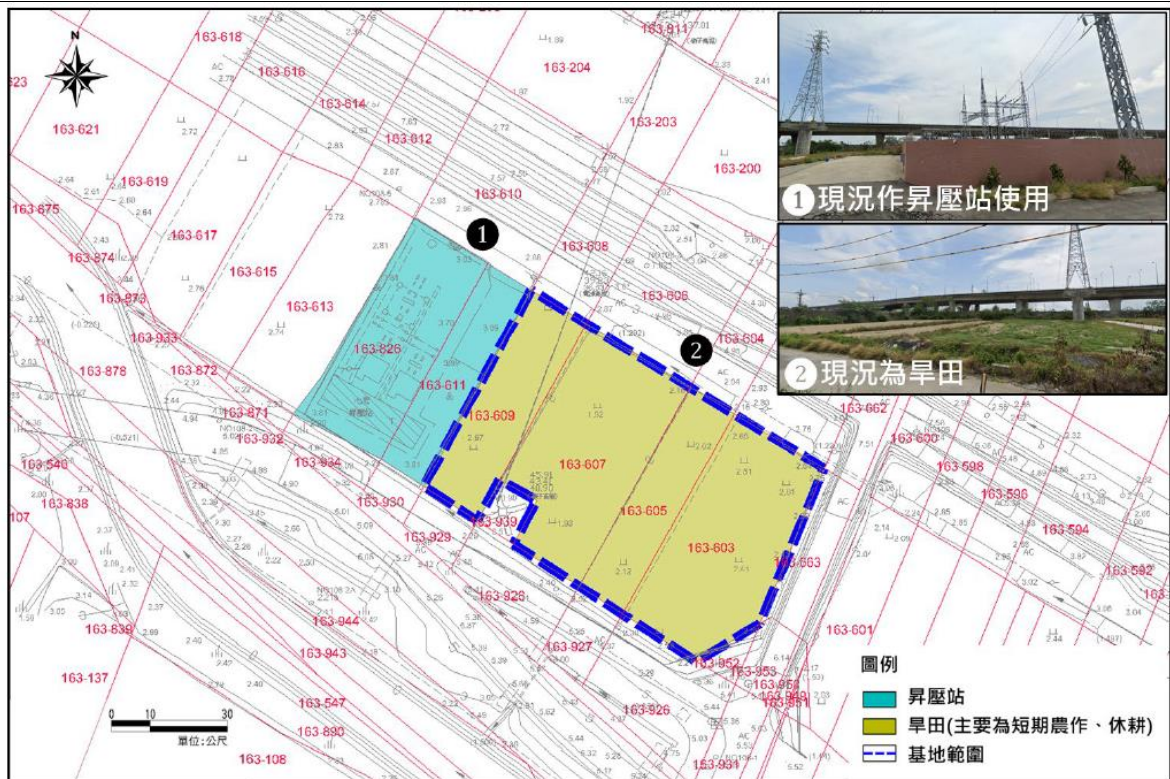
圖 4-2 本基地土地使用現況示意圖

-本基地西南側約 50 公尺處為學甲排水，東北側約 1 公里處為宅港國小，西南側 0.5 公里處為宅港龍佛宮，周邊 1 公里內範圍無發現重要人文景觀或機構設施。

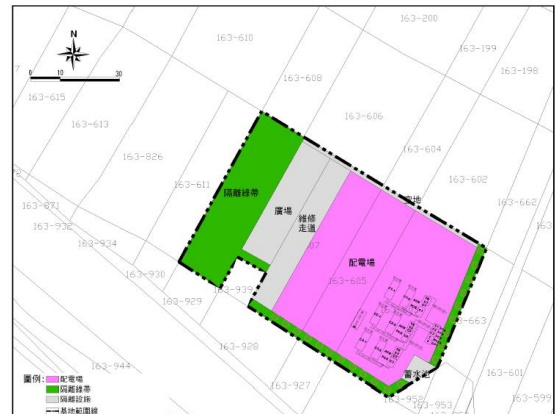
圖 4-9 本興辦事業計畫使用內容示意圖

- 本案依據「農業主管機關同意農業用地變更使用審查作業要點」之規定，配置適當寬度之隔離綠帶或設施，且隔離綠帶或設施應與毗鄰農業用地相緊鄰，該面積應不得少於申請事業面積之 30%，本基地與周邊農業用地相鄰之隔離綠帶或設施寬度至少 1.5 公尺以上；本基地

之隔離綠帶面積合計 1,331.33 平方公尺，隔離設施面積合計 1,050.35 平方公尺，佔本基地總面積 45.62%。

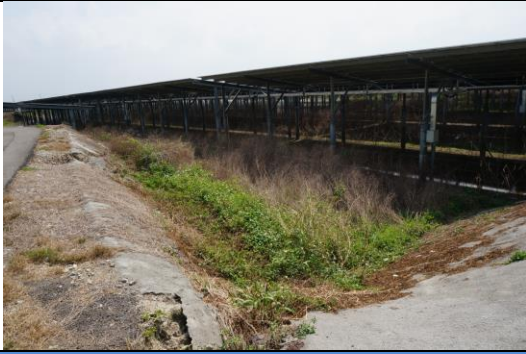
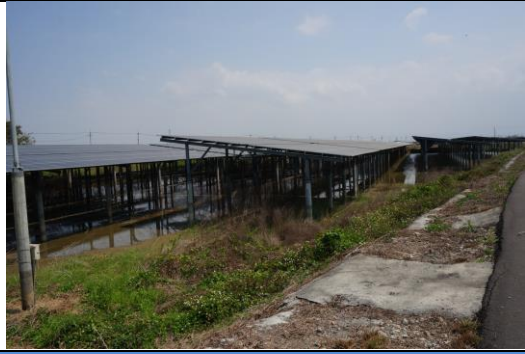
本案基地之基樁打設完成後，地面仍維持現況樣貌，且對於鄰近區域無干擾。因此對陸域植物之生長無影響

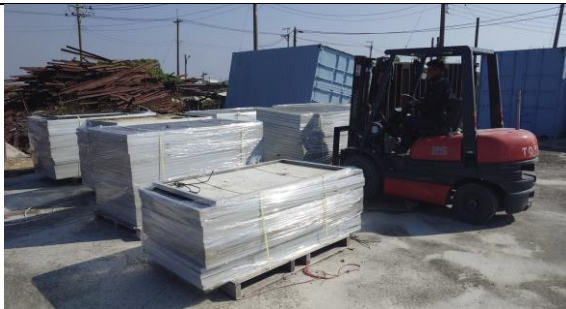
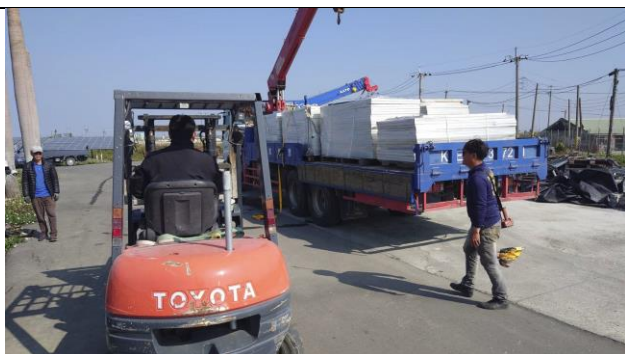
- 廠區營運期間產出生活垃圾，均依法規處理。
- 案場內廢棄太陽能模組，於 115 年 1 月已委託合法業者進行清運處理。

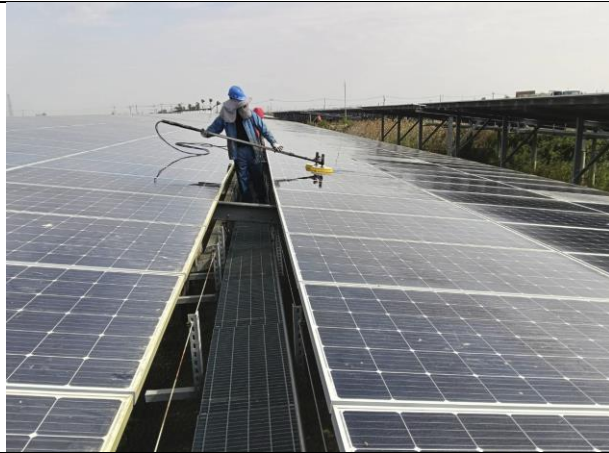
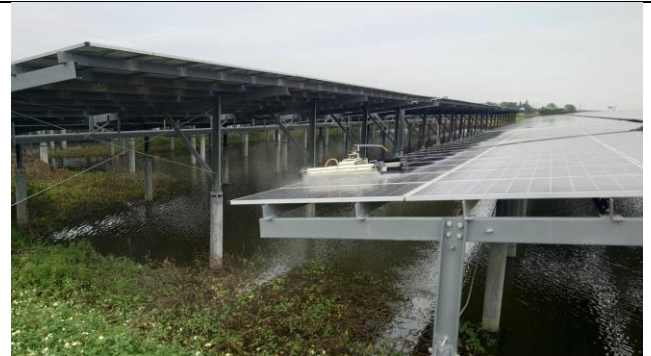
■營運階段僅使用清水清洗太陽能模組，無使用危害性化學物質。清洗廢水為含塵廢水，對原土地環境無影響。

■廢水逕流至模組下方無使用魚塭後滲入地表與蒸發等，無排放至廠區基地外。

■115 年 1 月 29 日現勘，目視無發現水質異常情形。
